**ITER PER IL RICONOSCIMENTO DEL PARCO LOCALE DI INTERESSE  
SOVRACOMUNALE DENOMINATO “PARCO SERIO NORD”**

**ASPETTI GEOLOGICI, IDROLOGICI E MORFOLOGICI**

**A cura di Fabio Plebani**

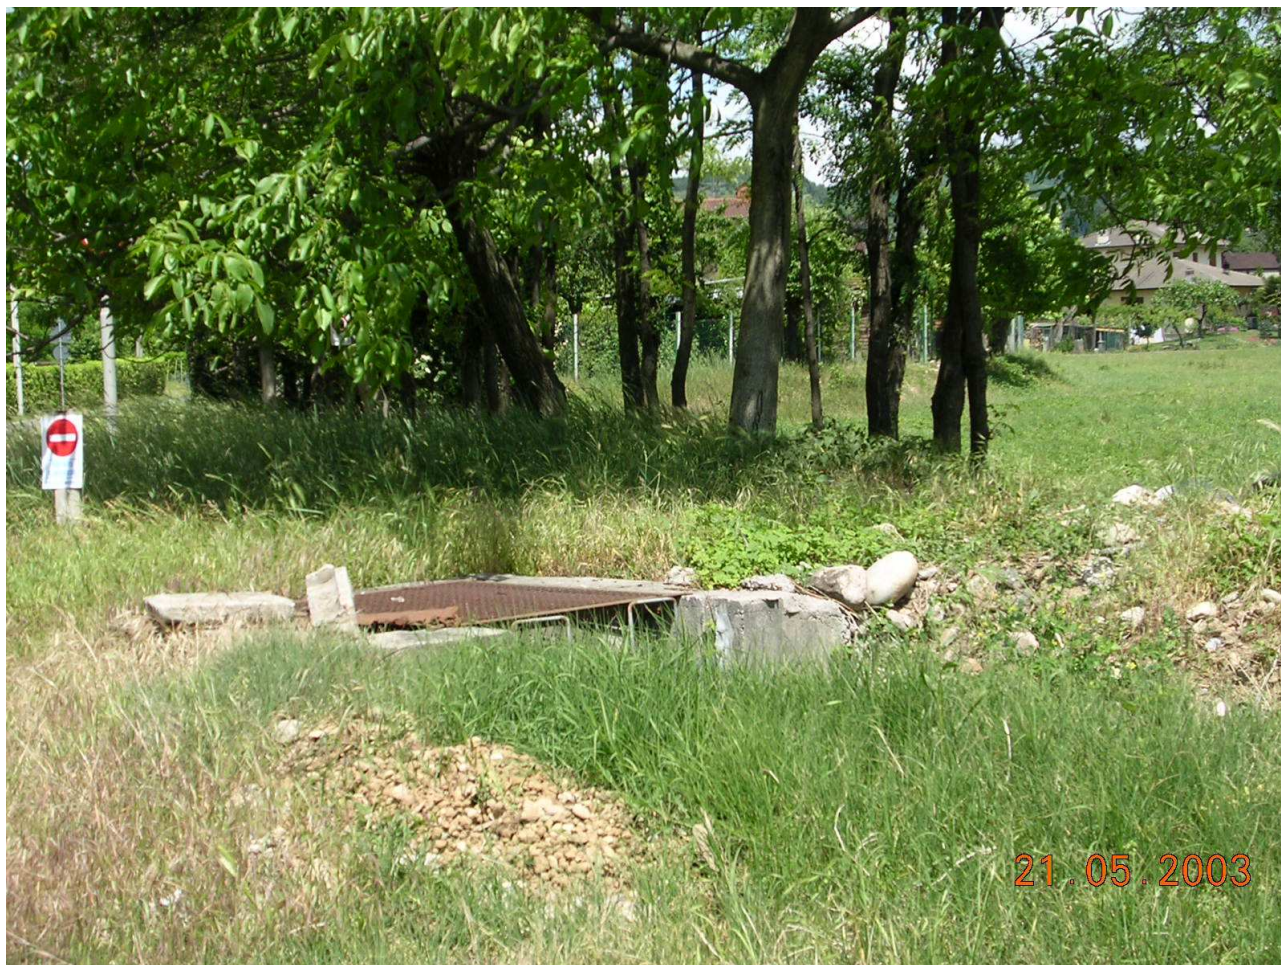
All’altezza di Villa di Serio, in passato l’alveo fluviale si allargava, all’uscita dalla valle, in una piana alta e ciottolosa, con il fiume che si divideva in numerosi rami effimeri, potendosi spostare liberamente fino a lambire il piede dei terrazzi fluvio-glaciali di Alzano e Villa, che si affacciavano allora direttamente sul fiume; si era dunque creata una situazione che richiamava ed anticipava l’alveo ghiaioso ed asciutto che caratterizza il Serio per buona parte del suo percorso in terra bergamasca.
